西安市地裂缝对城市立交的破坏机理及防治措施

摘要: 论述了西安地裂缝的空间分布规律和活动特点, 并对地裂缝给西安市市政基础设施特别是城市立交带来的灾害进行了系统分析。以长安路立交、互助路立交、绕城高速长安南路立交的现场调查资料为依据, 分析了地裂缝对城市立交的破坏模式。认为其结构的主要破坏模式为水平张拉和垂直错动。另外对穿越地裂缝的城市立交的减灾措施以及对拟建工程进行地裂缝专项勘察和采取的结构措施等方面进行了探讨。

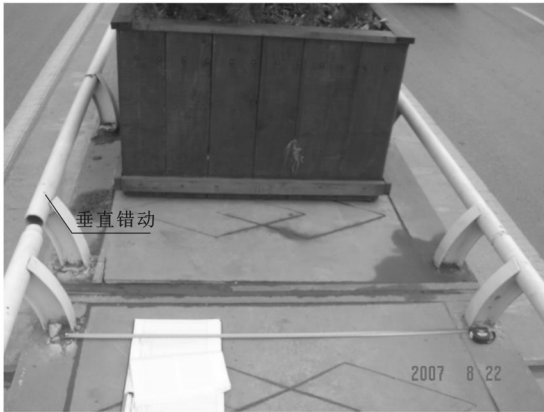
图 3 地裂缝引起的桥栏垂直错动

2007 年 8 月份,笔者等再次就长安立交地裂缝对桥梁的破坏情况进行了调查。结果发现,由于 F₆ 地裂缝的影响,桥面板的交界缝形成错动,桥栏多处出现水平错动和垂直错动,其中最大垂直错动位于立交的北段,达 2.5 cm(图 3),最大水平错动位于立交中央东侧,达 10 cm(图 4)。

Fig. 3 Vertical Offset of the Railing of Chang'an Overpass Caused by Ground Fissure

通过西安市政设计院多年来的监测资料以及此次的地裂缝调查分析可知, 上述破坏仅引起桥梁几何变形, 并未对结构产生大的受力破坏; 这些几何变形在桥面上被桥中央分隔带和机动车、非机动车分隔带消化, 也未对桥面行车带来大的影响。目前采取的主要措施是加强监测, 防止出现落梁的严重后果。

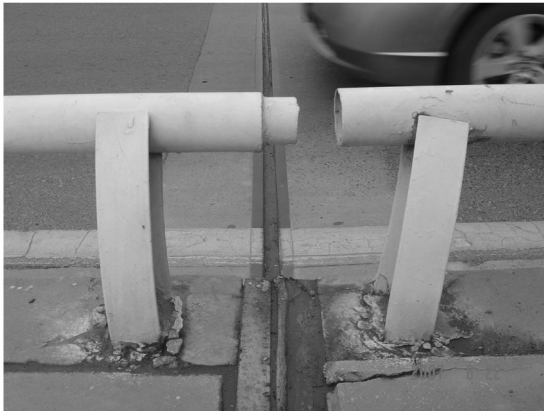
图 4 地裂缝引起的桥栏水平错动

Fig. 4 Horizontal Offset of the Railing of Chang'an Overpass Caused by Ground Fissure

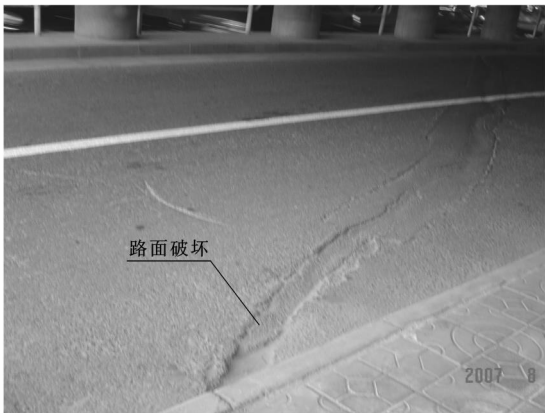
图 5 长安立交桥下路面破坏情况

同时, 笔者还对该立交桥下路面及周围情况进行了调查, 结果发现, 在立交桥下地裂缝已引起路面多处开裂, 可见裂缝最长达 10 m, 宽 30 cm, 走向 50°~65°(图 5)。此外, 在立交桥南侧桥墩面上裂开约 12 条裂缝, 间隔约 3 m, 均垂直地面。调查中

Fig. 5 Damage to the Road Way of Chang'an Overpass

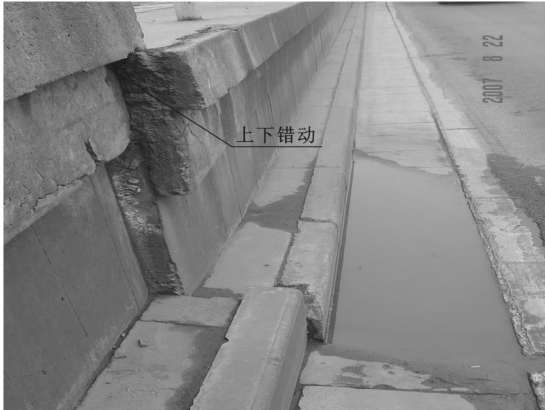
图 6 长安立交东北侧慢车道在地裂缝作用下的破坏

还发现, 在立交桥下东北侧慢车道的裂缝起始端位于快慢车道交界栏处, 错动较大, 整体上上部错动比下部大, 上部垂直错动量 20 cm(西高东低), 水平错动量 6 cm(西→北, 东→南), 下部垂直错动量 13 cm, 水平错动量 3.5 cm(图 6)。裂缝向东北延伸, 所经之处地形下陷, 呈现凹槽状。距此裂缝约 45 m 以东路面有一条同向裂缝, 长 8 m, 裂缝宽 2.0~3.5 cm, 向东北延伸, 路边草坪内仍可见, 走向近东西向, 呈串珠状陷落洞出现。

Fig. 6 Damage to the Slow Traffic Lane in the Northeast of Chang'an Interchange

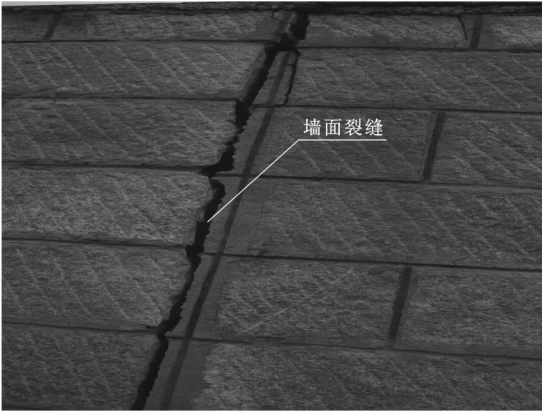
图 7 长安南路立交入口处上覆路基墙体开裂
Fig. 7 Crack in Wall of the Entrance of South Chang'an Road Overpass

西安南绕城高速公路, F₉ 地裂缝与桥位小偏角相交,经过近几年的营运,引桥部分浆砌片石已经出现明显的裂缝,但主体结构尚无明显变形。2007 年 8 月,笔者等再次对绕城高速立交进行调查。结果发现在绕城高速长安南路立交入口处,裂缝横穿入口上覆路及通往长安区的路面。在上覆路路基墙体上明显可见张裂,缝宽 2~4 cm (图 7)。同时此段整体为南侧沉降,所以形成垂直错动,错动量约 3 cm。此段裂缝整体走向 75°,裂缝从东上覆路穿过,在路面上可见。在西侧上覆路路面上形成两条并行裂缝,宽均约为 3 cm (目前已修补),间隔 5 m,此两条裂缝走向约 110°,横穿路面。在立交入口东侧,路面上形成南低北高、垂直错距达 8~11 cm 的错动(图 8)。此段裂缝局部走向 55°,路面板完全被错开,透过缝可见路基土体及空洞,深度内裂缝垂直向下深入。裂缝穿过道路向东北方向延伸,转为走向 70°左右,进入新都酒店院内,致使该院围墙西南角裂开严重。在入口西侧路面,裂缝走向约 70°,在路面上形成明显裂缝,以与路走向呈 50°夹角穿过道路,到达路西北侧,以平行路走向继续延伸,穿过墙体,使墙体错动开裂,形成 2~4 cm 宽的缝,继续向西南延伸,致使施工场地围墙(修建不久)开裂,形成宽 0.5 cm 的垂直裂缝。因该路段修建时间不长,从以上活动情况分析判断,此处裂缝

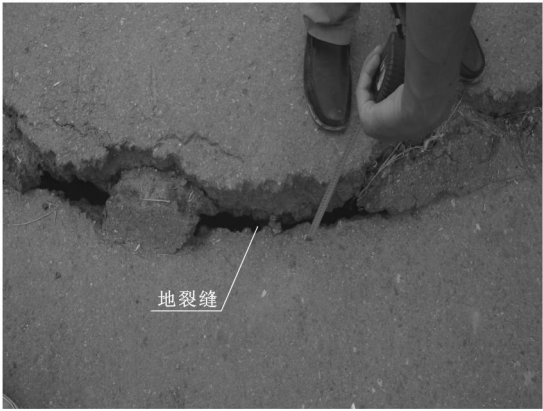
图 8 绕城高速长安南路立交入口东侧地裂缝
Fig. 8 Ground Fissure in the East of the Entrance of Highway South Chang'an Road Overpass

不稳定,近几年仍有较大活动的可能。在考察中还发现,由于此立交桥整体刚度较大,运行时间也不是很长,所以,到目前为止,地裂缝还没有对桥体造成严重破坏。
