四川广元千佛崖石窟造像表面风化的环境地质问题分析

Study on Environmental Geology Problem of Surface Weathering of Grotto Statues in Guangyuan Qianfoya, Sichuan

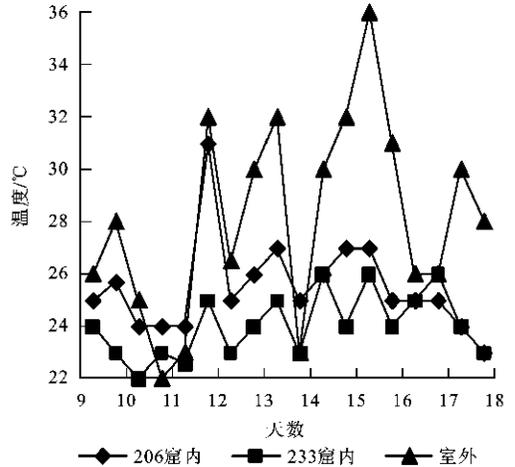
图 1 2009 年 7 月窟室内外温度变化

注:第9天阴转小雨;第10天小雨转阴;第11天多云;第12天多云;第13天阴转晴;第14天多云;第15天中雨;第16天小雨;第17天阴;233窟内进深大于206窟内。

Fig. 1 Changes of Temperature of Grotto Inside and Outside in July, 2009

本次勘察在 206 窟、308 窟、400 窟、512 窟、744 窟等 5 个窟室放置高级 WS2020 温度和湿度计,每天 8:00、13:00、20:00 各观测一次。测试结果表明:底层洞室温度较大,当窟室进深较大时,内外温度相差 2℃~4℃,湿度相差 10%~20%;湿度大,在温度下降时会形成凝结水(图 1、2)。

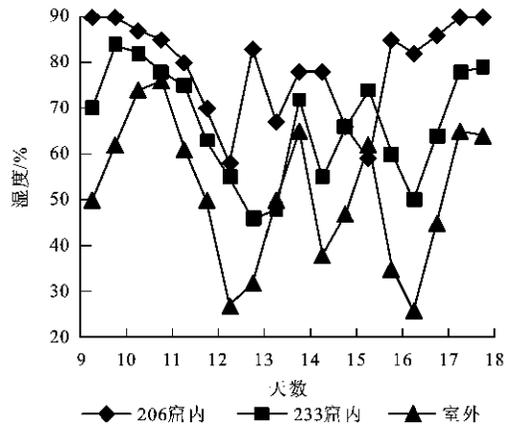
图 2 2009 年 7 月窟室内外湿度变化

注:第9天阴转小雨;第10天小雨转阴;第11天多云;第12天多云;第13天阴转晴;第14天多云;第15天中雨;第16天小雨;第17天阴;233窟内进深大于206窟内。

Fig. 2 Changes of Humidity of Grotto Inside and Outside in July, 2009

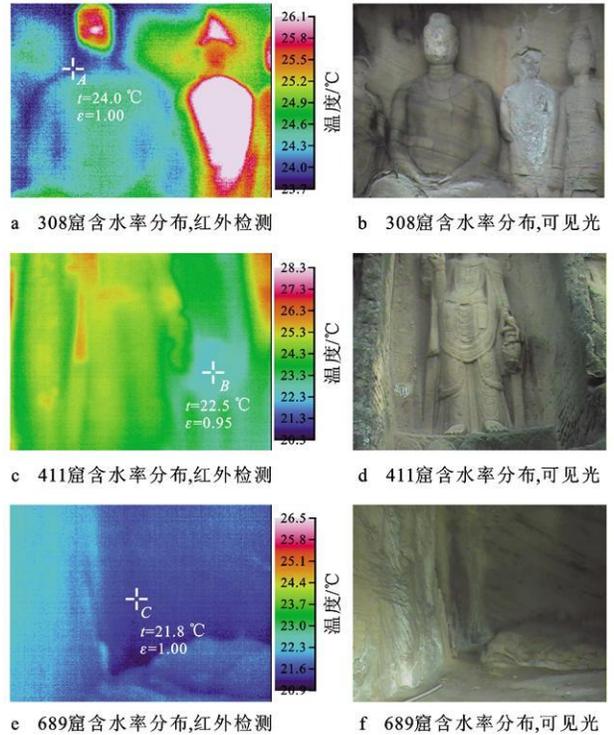
图 3 不同窟的含水率分布

注: 测温范围为 $-20^{\circ}\text{C}\sim 100^{\circ}\text{C}$; 点 A、B、C 分别为 308 窟、411 窟、689 窟最低处; t 为图像最低处温度; ϵ 为图像最低处的辐射率改正。

Fig. 3 Distribution of Water Moisture in Different Grottoes 状构造、质地疏松。砂屑粒径 $0.2\sim 0.5\text{ mm}$, 主要物相成分为长石、岩屑、石英、黑云母等; 颗粒支撑, 颗粒之间及空隙内胶结物为氧化铁和黏土矿物。

为了调查千佛崖石窟造像病害对水的依赖关系, 选择千佛崖 308 窟、411 窟以及 689 窟等, 采用 NECTH7700SP 红外热像仪进行全面热成像检测(图 3)。检测日期为 2008 年 9 月 8 日 15:00 至 16:30, 气象条件为雨后初晴。

从红外检测图像可以看出, 造像及窟龕岩石的含水率与佛像的损坏程度呈显著对应关系, 损坏程度高的地方含水率高。但 308 窟佛像损坏最严重的部位, 红外检测显示其含水率反而不高; 现场勘察分析发现, 这些部位已经严重风化酥粉, 大小裂隙纵横分布, 岩石疏松, 雨水很快进入岩石内部, 因此表面水分反而较小。411 窟佛像左手的净瓶容易受雨淋, 其含水率明显偏高, 这个部位的损坏也明显严重得多; 689 窟内顶部有一较大的横向裂隙, 水沿裂隙下渗, 使窟内正面岩体表面含水率要高很多, 底部角落出现积水坑, 因此越靠底部含水率也越高。

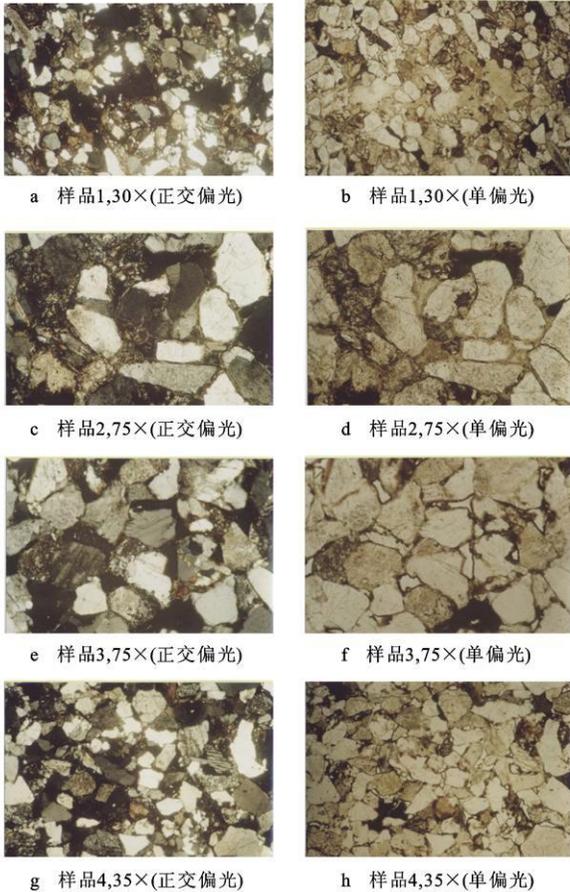
图 4 样品的偏光显微镜岩相照片

Fig. 4 Photos of Lithofacies of Samples with Petrographic Microscope

在千佛崖岩体风化剥落的残块表面和石块中分别采集了 2 个风化层样品(样品 1 和 2)和 2 个岩芯样本(样品 3 和 4), 运用 LEICAMP5 60 偏光显微镜进行岩相分析(图 4)。

岩芯样品分析表明: 岩芯呈土褐色、砂状结构、块状构造。碎屑粒径 $0.1\sim 1.2\text{ mm}$, 碎屑体积分数约 95%, 以长石、岩屑、石英、黑云母等为主。胶结物主要为氧化铁质和泥质, 四壁常见铁质膜。

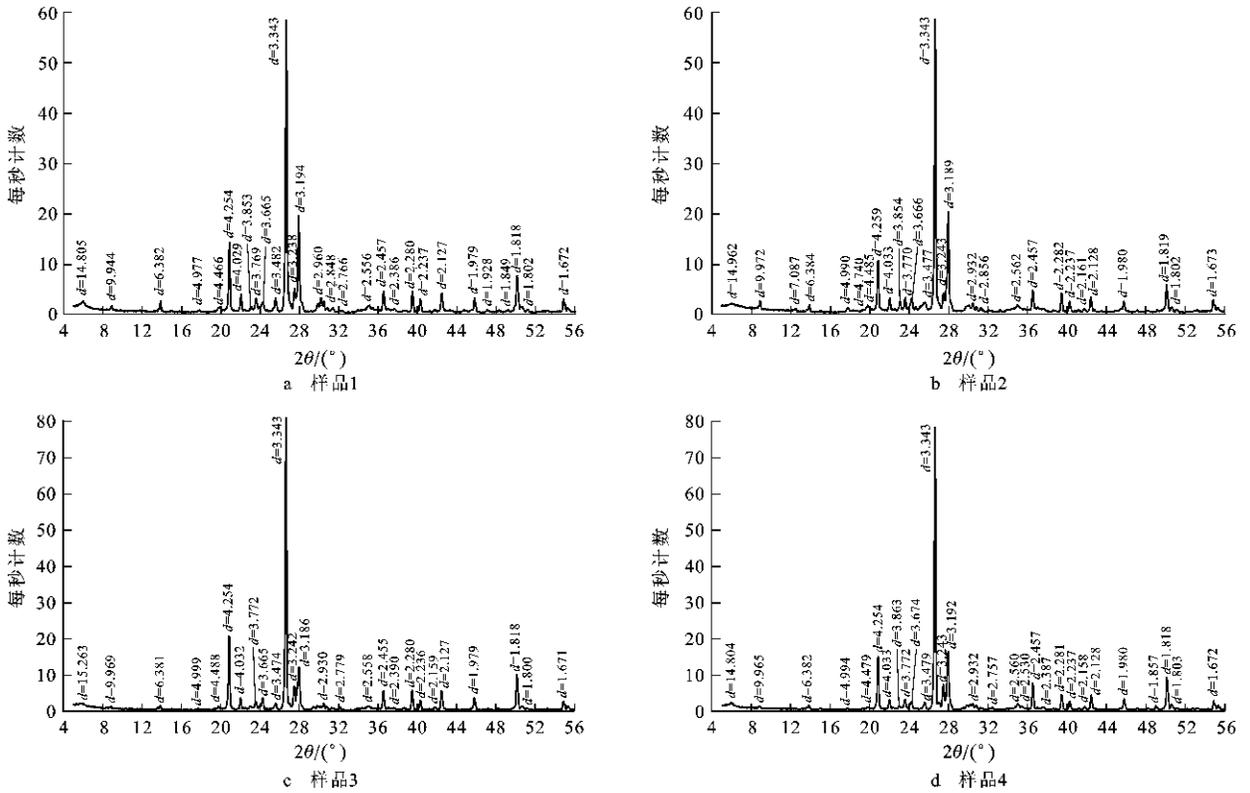
图 5 岩石样本 X 衍射分析图谱

注: 2θ 为衍射谱仪扫描的角度; 每秒计数为接收器每秒检测到的 X 射线量子数; d 为衍射强度。

Fig. 5 X-ray Diffraction Patterns of Rock Samples

对千佛崖岩体采样用 D/MAX-rA-X 衍射仪进行矿物成分测试, 利用衍射峰强度值查 JCPDF 卡片进行物相鉴定, 通过强度值、峰位和峰宽计算物相的含量, 结果与偏光显微镜鉴定结果相符。风化层样品矿物平均体积分数为: 石英 67%、斜长石 17%、正长石 5%、伊利石 3%、蒙脱石 3.5%、硬石膏 2%、绿泥石 1.5%, 其他未检出 1%; 岩芯样品矿物平均体积分数为: 石英 72%、斜长石 12%、正长石 8%、伊利石 3%、蒙脱石 3%、硬石膏 1%, 其他未检出 1%。X 衍射分析图谱见图 5。

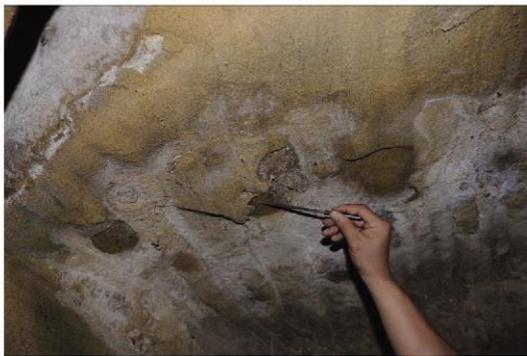
图 6 400窟顶的盐类结晶

Fig. 6 Salt Crystallization on the Ceiling of Grotto 400

多数岩壁、窟龕及造像表层都有可溶盐的浸润, 使表层酥碱、沙化以及彩绘粉化等(图 6、7), 是造成

经过表层时这些盐又重新溶解并随着水分的迁移而迁移。千佛崖上、中部的岩壁、龛窟和造像受雨水漂淋的部位, 可溶盐流失, 而在雨水汇集部位, 水分蒸发后可溶盐富集在表层。千佛崖底层部位以及水泥栈道以上部位, 往往是以降雨积水及地下水的影响为主, 可溶盐会随着毛细水的上升移动到岩壁、龛窟和石窟造像的表层并结晶。当再一次的雨水漂淋或冲湿表层时这些盐又重新溶解并随着水分迁移, 即岩石表面的盐常常处于“溶解→结晶→再溶解→再结晶”的过程。溶解—结晶使石质体积发生膨胀, 缓

减缓广元千佛崖石窟造像表面温差风化的破坏效应, 可以在窟龛上面加盖窟檐。这种窟檐既可减少阳光对石窟造像的直射, 改变石窟造像随气温的变化速度和频率, 又可减少雨水对石窟造像表面的直接漂淋。针对窟龛的顶部渗水, 在崖顶开挖排水沟槽, 使大气降水能够迅速通过排水沟槽疏干。针

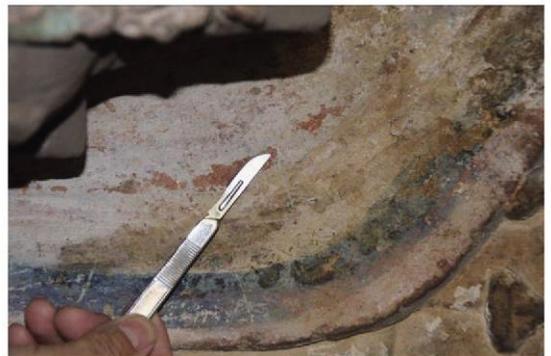
图 7 689窟造像的盐类结晶

Fig. 7 Salt Crystallization on the Statues of Grotto 689
