## 四川汶川七盘沟“7·11”泥石流破坏 建筑物的特征与力学模型

**摘 要:**2013 年 7 月 11 日, 四川省汶川县威州镇七盘沟暴发大规模泥石流。通过实地调查和测量, 获取了 98 份建筑物破坏样本。泥石流中大石块、漂木和生活废弃物是参与破坏的主要介质; 建筑物长轴方向与流向垂直时, 更易遭受破坏; 而长轴方向与流向平行且规则分布时, 首个遭遇泥石流的建筑物会严重破坏, 但也起到阻挡泥石流和耗能的作用, 较好地保护了其后的建筑物; 当建筑物分布不规则时, 首个和凸出的建筑物均遭受冲击破坏; 距泥石流出口和主流线越近, 建筑物破坏越严重。分析建筑物破坏特征发现: 受损建筑物表现的破坏模式因结构类型不同而异; 若以梁和柱为承重构件, 其破坏主要因柱体受冲后产生塑性铰或被剪断, 致建筑物倾斜或倒塌, 而以砌体为承重构件者, 其破坏表现为承重墙体产生裂缝或垮塌致建筑物整体倒塌。参照建筑物破坏模式, 以静力学极限平衡理论为基础, 提出建筑物柱体和墙体破坏的临界条件计算公式。最后, 依据泥石流的破坏方式和建筑物受损模式, 将七盘沟建筑物的破坏划分为 5 个等级, 并讨论了甘肃舟曲泥石流和本次灾害期间建筑物破坏特征的异同。本研究从案例分析的角度, 为泥石流危险区域城镇及居民点建筑物规划布局 and 结构设计提供参考。

### Characteristics and Mechanism of Buildings Damaged by Debris Flows on 11 July, 2013 in Qipangou of Wenchuan, Sichuan

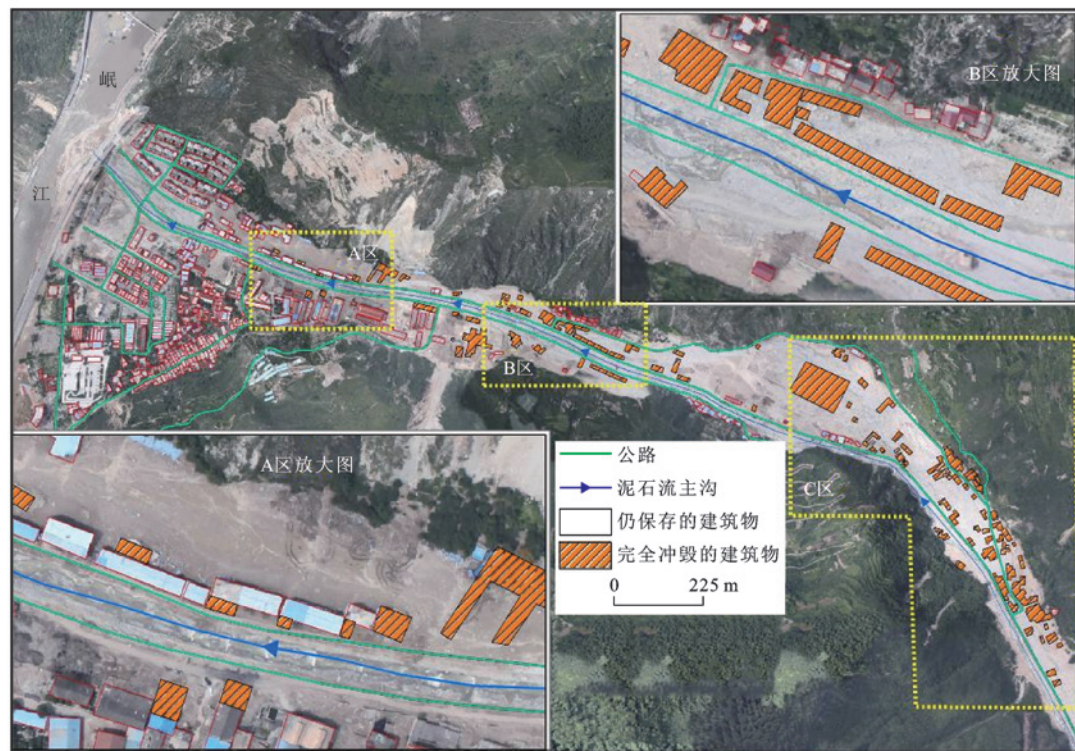
通过实地调查和测量,获取了 98 份建筑物破坏样本。据初步统计,此次泥石流共冲毁房屋 350 户,被淹 2 000 余户<sup>[21]</sup>。其中,位于窝竹头的七盘沟五组损失最为严重,该组 90% 以上的房屋被泥石流冲毁或完全淤埋(图 3 中 C 区)。由于沟内部分房屋直接被泥石流冲毁或掩埋,无建筑物痕迹,又因灾后救援清理了部分残留被毁建筑,此次调查共取得了 98 份泥石流破坏建筑物的样本。据建造材料和结

受损房屋形状可分为 3 种(图 3),其中第 1 种矩形房屋所占比例最大,常沿河道纵向分布或在较宽阔的河漫滩上横向展布,整体较为规则,第 2、3 种形状房屋常呈现不规则分布,在沿河道分布时凸出部位较多,这种参差分布将为房屋破坏带来更高的风险。

图 3 七盘沟建筑物分布

D向河道一侧延伸出部分,而未能得到保护,遭受直接冲击,C完全破坏,D的部分墙体受损;④距离泥石流出口和主流线越近,建筑物破坏更严重。图3中B区和C区(最下游距出口约2.2 km),建筑物完全冲毁的比例超过80%,其中,泥石流之前,C区建筑物约120户,灾害发生后仅保存有11户在原地,完全冲毁超过90%,B区建筑物仅在两侧山脚保存了约20户房屋。图3中A区(距出口约2.8 km)建筑物完全损毁比例迅速降至约20%,建筑物以结构性破坏为主。从A区到沟口(距出口约3.2 km)基本无完全被冲毁的建筑物,多表现为淤埋破坏。

(4)泥石流沿程破坏的特征有所差异。舟曲三眼峪泥石流冲出沟口后流速骤降形成漫流,此段建筑物破坏并不严重,到达县城时,由于建筑物阻挡导致过流不畅,产生壅高使流速增大,此后连续冲毁途经的建筑物最终进入白龙江<sup>[26]</sup>,其破坏表现为轻度→严重→轻度的过程;而七盘沟泥石流在出沟口后,仍保持较高流速,流体携带巨石摧毁了距沟口约 600 m 的七盘沟 5 组约 120 户建筑物,此后泥石流能量有所降低,流体中大颗粒逐渐减少,沿程冲击破坏原沟道两岸的建筑物,后继续向下游运动并淤埋沟口的阳光家园小区,最后冲入岷江,其破坏表现为从严重到轻度破坏的连续减弱过程。此外,建筑物距离泥石流主流线越近,其破坏越严重(图 3 中 B 区),其原因为主流线受两侧边界阻力影响小,流速相对较快,携带能量较高,且大石块也多分布于主流线上,使其破坏能力较两侧大,导致建筑物破坏程度和损坏比例相对较大。

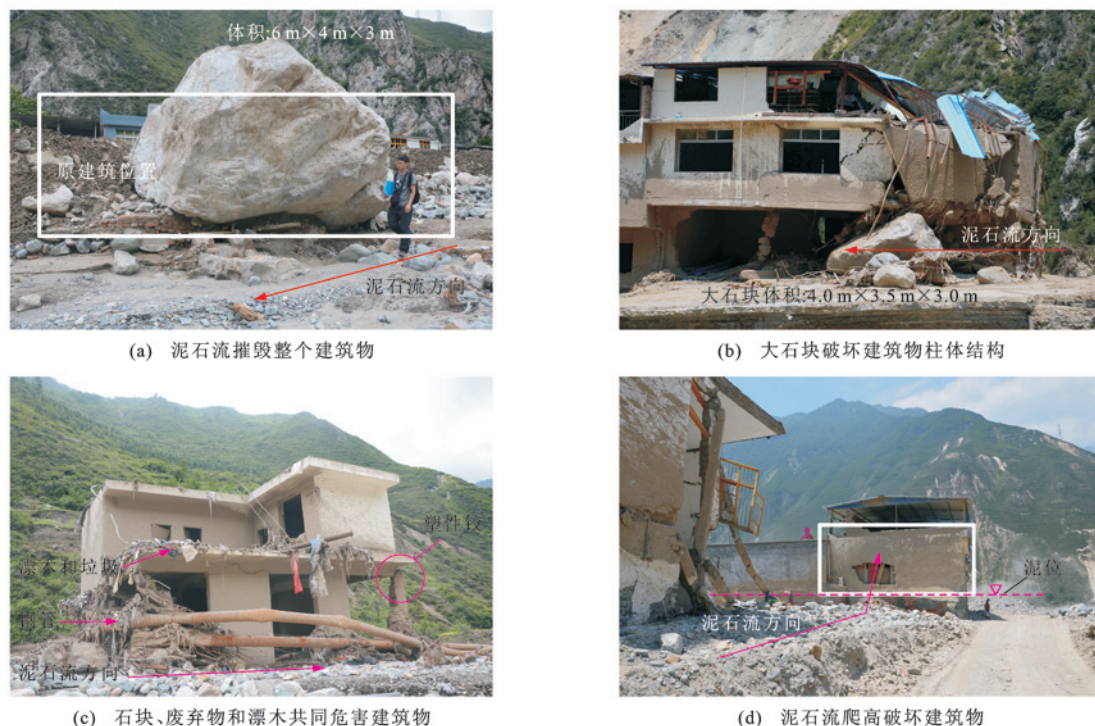
建筑物的破坏方式因泥石流物质组成和两者接触方式的不同而不同。此次泥石流性质为黏性,沿途携带大量巨砾、漂木和人类活动废弃物,使得建筑物受多种介质的危害:①泥石流中的大石块多聚集于龙头,在龙头瞬间冲击过程中,直接摧毁建筑物,或撞坏其主体支撑结构,导致其结构完全破坏或失效[图4(a)、(b)];②流体中沿程携带的废弃物、漂木等也是危害建筑物重要介质。图4(c)中建筑物底部受到流体及大石块冲击破坏,中部被直径约为20 cm的自来水钢管撞击并缠绕,这不仅使建筑物受持续挤压,还会导致泥石流物质在建筑物受冲面堆积,造成更为严重的淤积破坏,漂木和生活废弃物则因泥石流浮托作用而集中于表面,危害房屋高层,此次泥石流将位于沟道上游的汶川县垃圾场中1/3的垃圾冲到下游,许多漂浮废弃物堆积于受损建筑

物高处,给清淤工作造成诸多不便,同时给居民健康带来一定危害;③当高速运动的泥石流受建筑物阻挡,会产生壅高和飞溅,壅高的泥石流体将其携带的动能充分转化为对建筑物的破坏能,且由于泥位升高,建筑物受冲面积增大,泥石流静压力增加,导致更为严重的破坏。同时,飞溅的石块和浆体常击碎高层窗户玻璃,造成窗户损坏。从图4(d)可以看出,泥石流流体的泥位为2.5 m,泥浆爬高超过7 m,壅起的石块撞坏第2层的墙体。

图4 七盘沟泥石流破坏建筑物的方式

漂浮物的作用下损坏[图4(d)以及图5(d)中建筑物D];框架结构的一侧完好,而砌体结构的一侧遭受严重破坏[图6(b)]。

建筑物支撑构件的损毁是导致其结构性破坏甚至倒塌的主要原因,参照七盘沟建筑物的破坏模式和详细测量结果,将建筑物支撑构件的破坏归纳为柱和梁的塑性铰破坏[图 4(c),图 6(c)、(d)]和剪切破坏[图 5(c)]、支撑墙体的弧形拉裂破坏[图 6(e)]。由于柱体的两端固定于基础、梁和楼板处,故

(1)Hu 等将舟曲泥石流对建筑物的危害方式归纳为冲击、侧向淤埋和刮擦 3 种<sup>[14]</sup>,七盘沟泥石流危害主要为冲击和淤埋两种,笔者认为刮擦破坏的原因因为泥石流正面冲击和侧向压力的合力造成,应包含在冲击破坏内。两次泥石流灾害均反映出建筑物结构类型和分布对其破坏方式影响较大,建筑物长轴方向与泥石流流向垂直及凸出部位更易遭受破坏,图 4(a)与图 8 中六层砌体结构建筑均被泥石流切掉约 1/6。

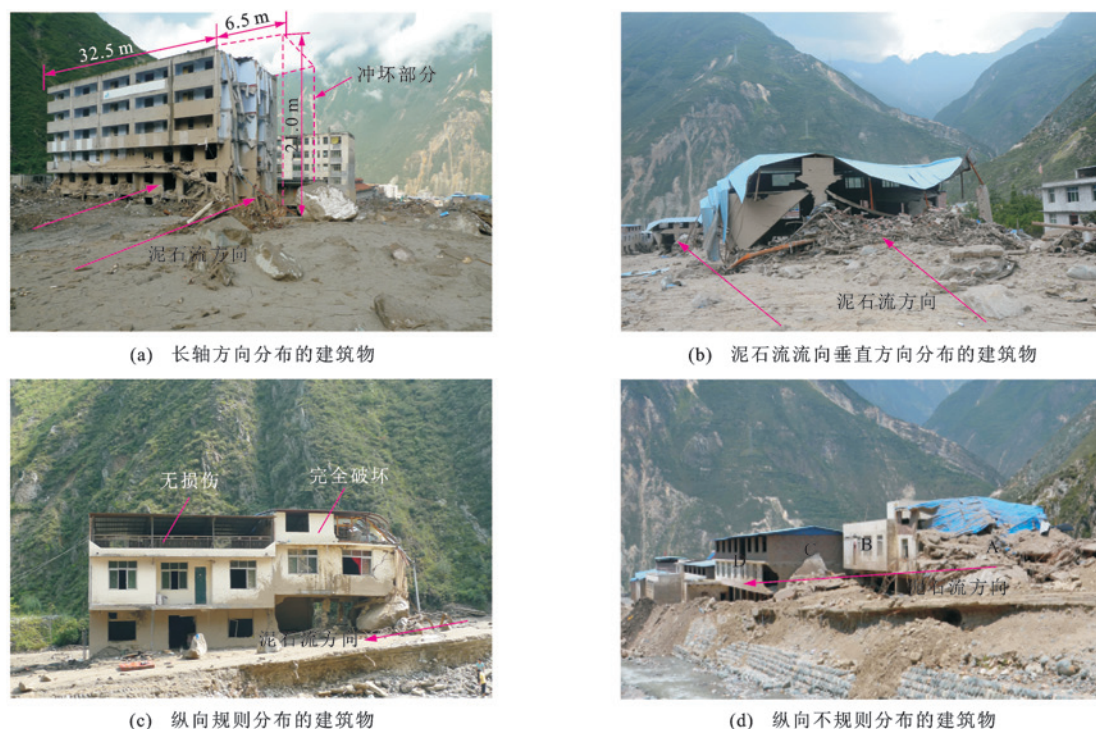
泥石流物质组成反映了其自身破坏能力的大小,建筑物通过与泥石流的接触方式而影响其被破坏的形式。调查资料显示:①当建筑物长轴方向与泥石流流向垂直,即在沟道两岸横向展布时,建筑物部分结构体被泥石流冲毁,或穿过建筑物内部继续运动威胁其后的房屋[图5(a)、(b)];②当建筑物沿河道纵向规则分布,即长轴方向与河道平行时,首先受到泥石流冲击作用的建筑物会遭受严重破坏,而此时泥石流动能也随之逐渐消耗,较好地保护了其后的建筑物[图5(c)];③当纵向建筑物分布不规则时,不仅面对泥石流的首个建筑物受冲击破坏,而且位于凸出位置的建筑物也会遭受泥石流直接冲击,从而形成严重破坏,图5(d)中建筑物A~D为一列沿河道纵向分布的建筑物,A首先受到泥石流冲击致完全损毁,B受到A的保护而较为完好,但C和

图5 七盘沟建筑物分布与泥石流破坏的关系

在相同泥石流作用强度条件下,图5(a)、(b)中的接触方式破坏程度明显高于图5(c)中的接触方式。一方面,由于长轴垂直流向使其受冲面积大,且建筑物整体惯性矩较小,抗弯性能较弱,导致整体或部分结构容易被冲毁;另外,因纵深小,泥石流更容易洞穿建筑物,冲击破坏其后面的建筑物,不能起到较好的保护作用。建筑物短轴方向与泥石流流向垂直时,由于受冲面积小,抗弯性能较强,且纵深相对较大,泥石流较难直接洞穿,可保护后面的建筑物。建筑物不规则分布形成的凸起部位最易受到破坏。

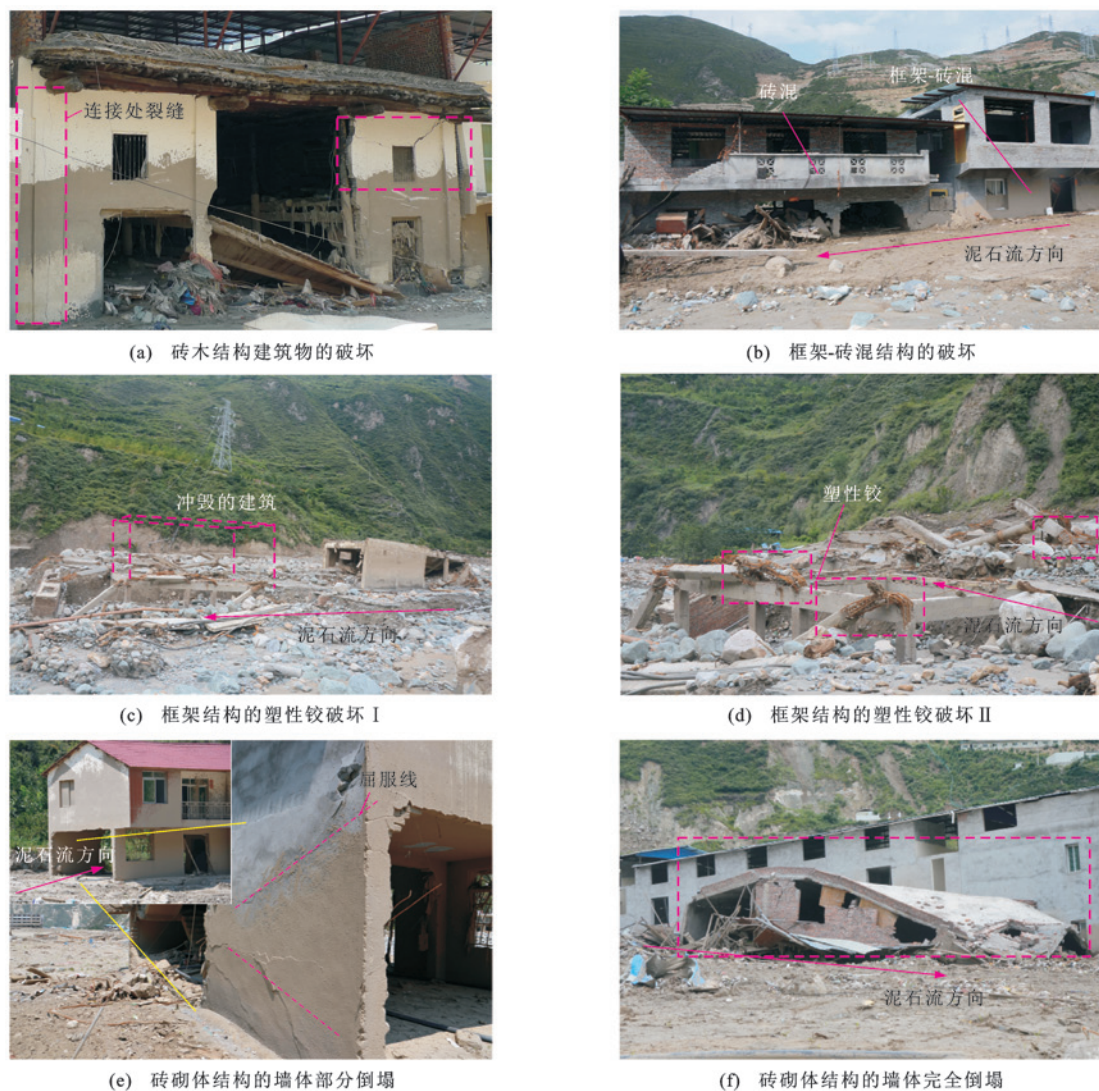
建筑物外墙受泥石流冲击后倒塌,泥石流从倒塌的墙体或门窗等开口处冲入屋内,导致淤埋破坏,而主体结构支撑柱体或梁并无损伤。对砖木结构,其外墙多为砖砌体,由于木质柱体与砖砌体间黏结性能很差,较易产生裂缝,受泥石流作用后极易垮塌[图6(a)];框架结构墙体与柱间虽然黏结性较好,但其强度仍远低于混凝土柱体,易产生剪切和弯曲破坏。

图6 七盘沟泥石流对不同结构建筑物的破坏模式

柱体或梁的破坏主要发生在其端部或连接部位。木质柱体破坏表现在榫头(柱体与木梁的连接部位)被折断引起整体垮塌,或柱体完好但受冲击后底部发生较大位移导致楼板垮塌;混凝土框架结构则表现为柱体与基础或梁的连接部位被直接剪断或塑性破坏。框架结构建筑物受泥石流冲击后,柱体与梁的连接部位产生塑性铰,此后该建筑物整体向泥石流运动方向倾倒,建筑物主体被随后的泥石流冲走,致其完全破坏[图6(c)、(d)]。

以砌体为承重构件的建筑物破坏模式主要由承重墙体裂缝或倒塌引起,其破坏程度因损坏墙体的位置和面积大小而有所差异。①部分建筑物底层的承重墙体受泥石流作用产生裂缝或部分倒塌,但建筑物整体结构良好。此类破坏模式多出现于相对的两面墙体为泥石流破坏,而两侧墙体因平行于泥石流流向而未遭受严重损伤,使得两侧墙体仍然可以支撑整个建筑物不致倒塌[图6(e)]。②建筑物底层的承重墙体大面积产生裂缝或倒塌,致使建筑物整体倾斜并倒塌。此破坏模式多出现在相邻两面墙体或更多面墙体被泥石流破坏,建筑物失去支撑而倒塌[图6(f)]。

可将其视作两端固定的简支梁。当泥石流作用产生的弯矩或剪力超过柱体的极限弯矩( $M_u$ )和极限剪力( $T_u$ ),便导致塑性铰或剪切破坏。墙体的开裂和变形沿屈服线(Yield Line)展开[图 6(e)],取单位宽度墙体作为研究对象,其固端或中部的屈服变形量即可反映墙体的破坏程度。可依据静力学中力和力矩的平衡原理,利用柱体极限弯矩和剪力值得得柱和墙破坏时泥石流的临界条件(图 7)。

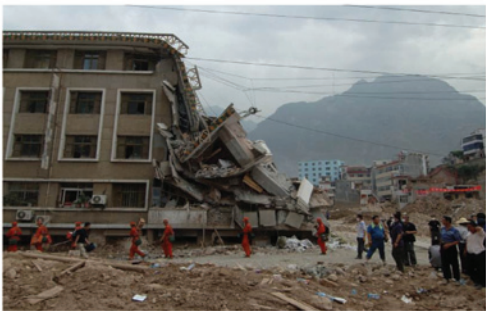
图 8 甘肃舟曲泥石流破坏砌体结构建筑物  
Fig. 8 Brick Masonry Building Damaged by Debris  
Flow in Zhouqu of Gansu
