西安市地裂缝对城市立交的破坏机理及防治措施

摘要: 论述了西安地裂缝的空间分布规律和活动特点, 并对地裂缝给西安市市政基础设施特别是城市立交带来的灾害进行了系统分析。以长安路立交、互助路立交、绕城高速长安南路立交的现场调查资料为依据, 分析了地裂缝对城市立交的破坏模式。认为其结构的主要破坏模式为水平张拉和垂直错动。另外对穿越地裂缝的城市立交的减灾措施以及对拟建工程进行地裂缝专项勘察和采取的结构措施等方面进行了探讨。

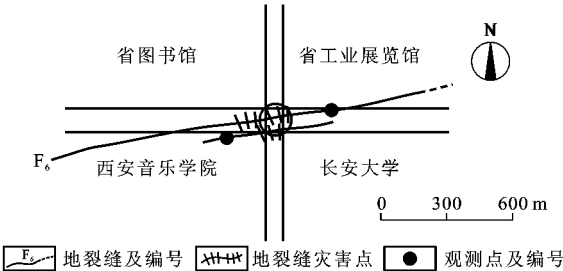
图 2 F₆ 地裂缝平面展布

1994 年建成通车的长安路上跨南二环立交(简称长安路立交)为两层变形苜蓿叶互通式立交, F₆ 地裂缝斜交桥位(图 2),自桥梁建成起,西安市政设计院就对其进行定期跟踪检测,表 1 列出地裂缝通过的其中一组相邻墩顶盖梁竖向变位几年来监测的结果。
